Российский национальный юниорский водный конкурс

«Экологическое исследование реки Луга в черте города Кингисепп»

Автор: Князева Людмила Андреевна,
учащаяся 11 б класса
МБОУ «Кингисеппская СОШ № 1»,
воспитанница МБУДО «Центр творческого
развития»

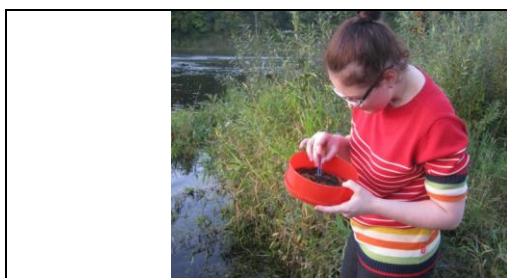
Рис. 3 Разборка бентоса в 2018 г.

Бентос собирали общепринятыми методами (рис 3) [7]. Исследование видового состава макробентоса в р. Луга показало, что в 2015 году он насчитывал 6 таксонов донных животных, представленных 3 типами и 6 классами. В основном, это хирономиды, ракообразные, моллюски. В 2016 году таксономический состав насчитывал 5 таксонов, представленных 3 типами и 5 классами. В 2017 году пробы были бедные - всего 3 таксона, представленные 2 типами и 2 классами. Малое количество таксонов объясняем высокой

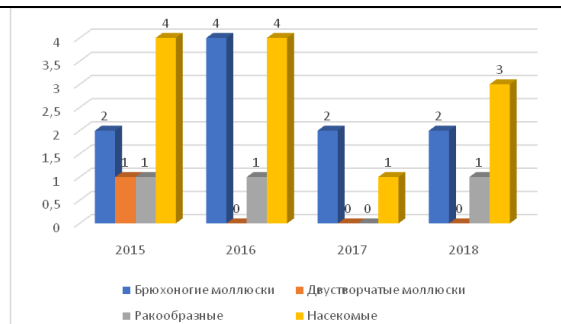
Рис. 4 Таксономический состав бентоса

По полученным результатам составили таблицу 2, построили гистограмму (рис.4)

Таксон	2015	2016	2017	2018
Брюхоногие моллюски	2	4	2	2
Двустворчатые моллюски	1	0	0	0
Ракообразные	1	1	0	1
Насекомые	4	4	1	3
